铁路沿线安全环境典型案例（轻、硬飘物及危树类）

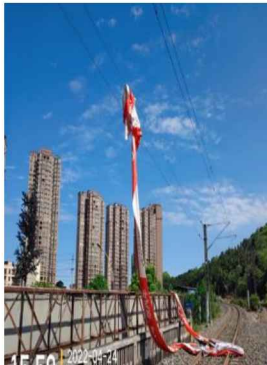
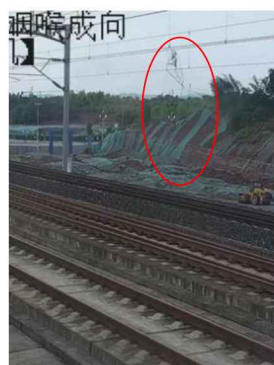
2021年8月11日、2022年4月24日，四川省宜宾市、成都市境内，成贵客专长宁站、成渝线K84+222处，分别发生工地防尘网、广告横幅侵入铁路建筑限界事故，影响列车正常运行。对涉事公司行政处罚。

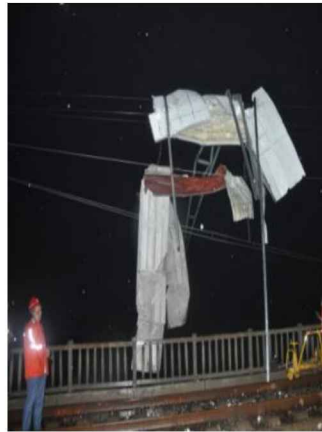
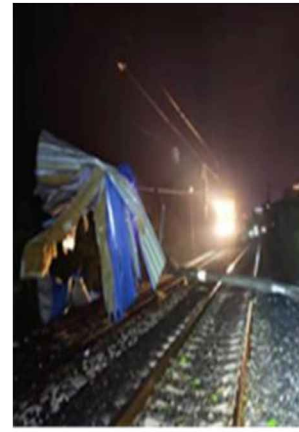
2018年8月12日，2021年5月11日，河北省廊坊市、贵州省安顺市境内，京沪高铁K52+998处、沪昆线K2091+880处，分别发生铁路线路附近彩钢瓦被风吹到接触网上，造成动车组列车、铁路设备受损，中断行车的铁路交通事故。对地方政府有关部门及铁路单位定责、约谈，对涉事公司行政处罚。

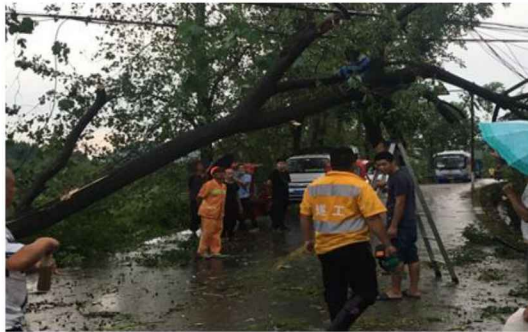
2021年8月18日，重庆市合川区境内，沪蓉下行线K1734+638处的一棵桉树在暴雨大风的灾害天气下，因土体溜坍导致树木失稳后倒伏在接触网上，造成接触网承力索断线，供电臂跳闸，自动重合不成功，影响动车12列。

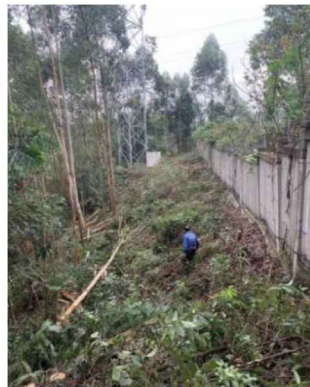
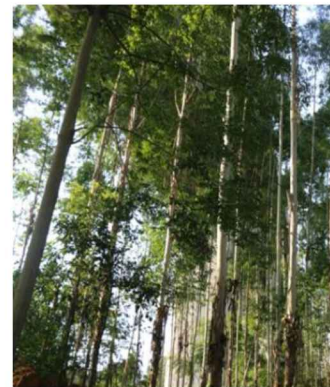
2021年3月底以来，四川省乐山市境内，成贵高铁两侧铁路安全保护区内存在大量危树严重危及高铁行车安全，属地镇政府均未能充分履职致使危树危及铁路行车安全隐患持续存在，西昌铁检院分别向属地人民政府下发检察建议，推动消除安全隐患。
