3000 万匹/年页岩砖生产线 竣工环境保护验收监测报告

川华检字（2018）第 0668-2 号

建设单位： 万源市宏发页岩砖厂

编制单位： 四川省华检技术检测服务有限公司

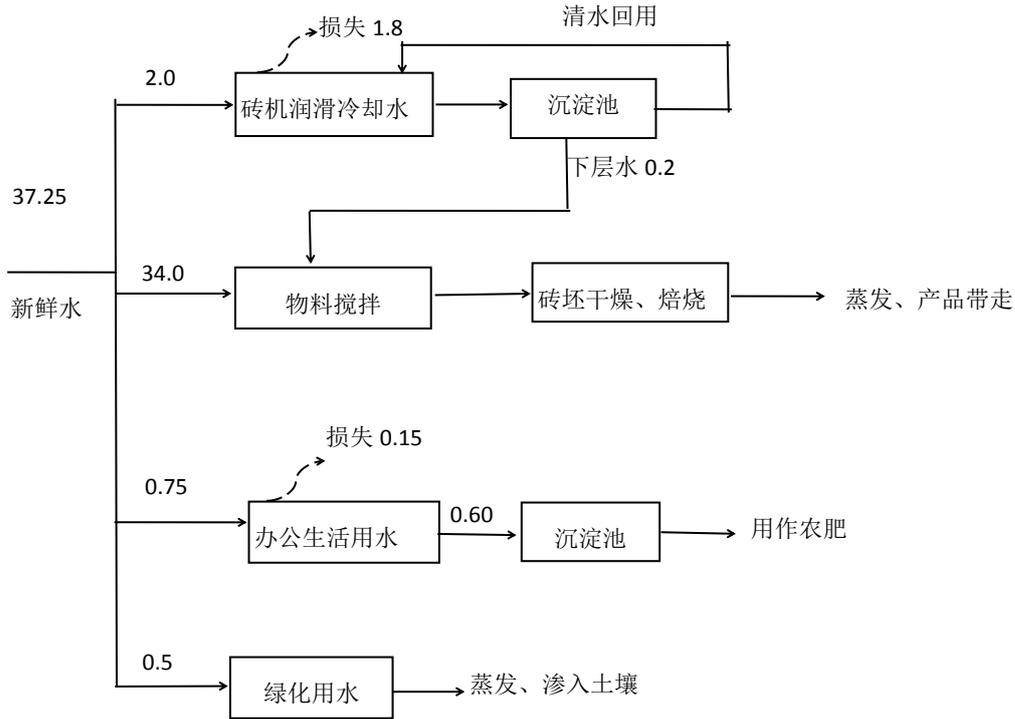
图 3-1 项目水平衡图 (m³/d)

本项目营运期日用水量为 37.25m³/d，废水日产生量为 0.6m³/d，用于农田施肥，不外排。项目水平衡图如下：

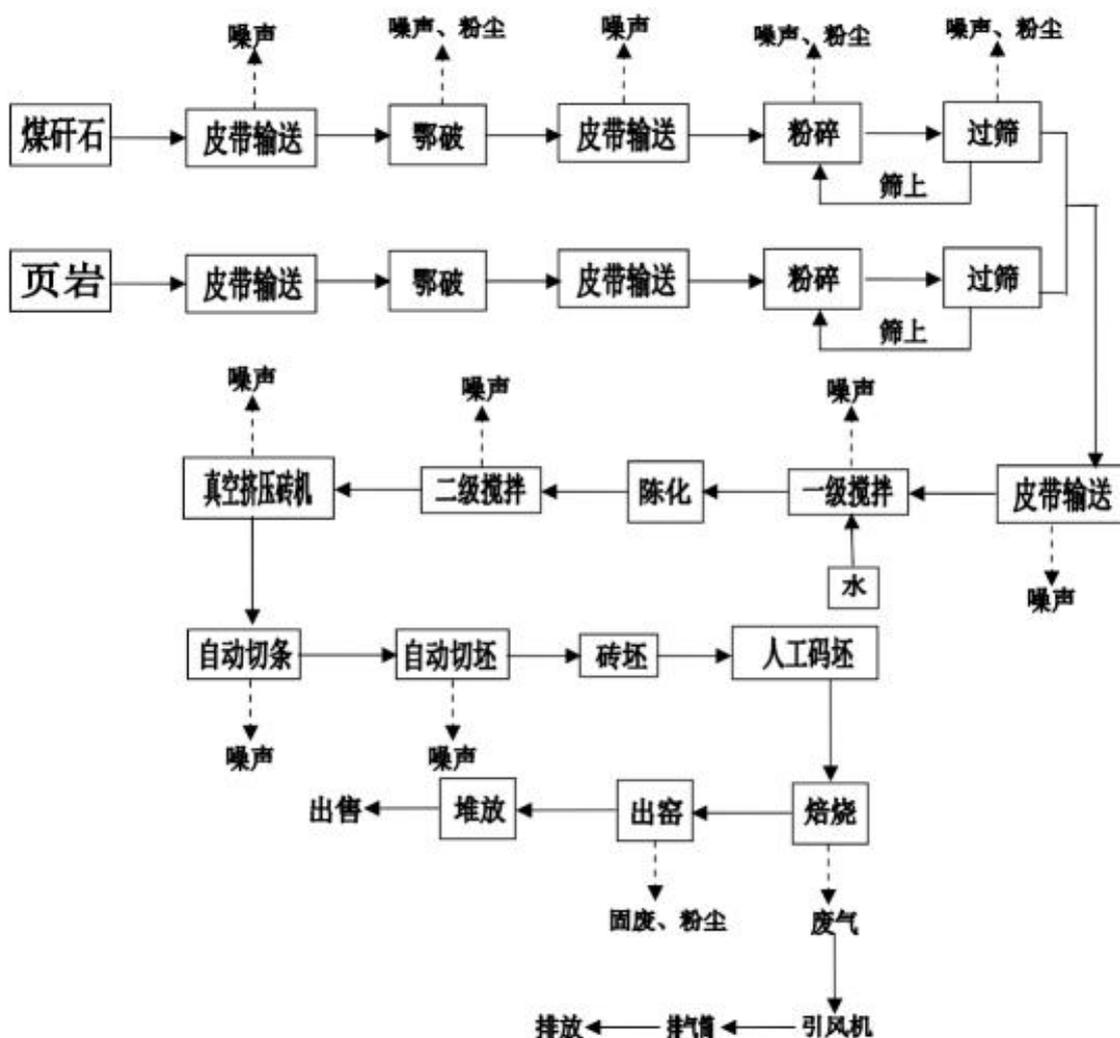
图 3-2 项目生产工艺流程及产污位置示意图

煤矸石和页岩分别由皮带输送机送入两台鄂式破碎机，破碎后由皮带输送机送入各自的粉碎机粉碎，粉碎后进入振动筛过筛，不符合要求的大颗粒重回粉碎机粉碎。筛分后的煤矸石和页岩细颗粒由皮带输送机一并送入一级搅拌机，加入适量的水，搅拌混匀后进行存化。存化后送入二级搅拌机搅拌，搅拌好的坯料送入真空挤压砖机制坯，然后经燕尾滑道切坯机切成砖坯，砖坯由人工码入窑车，窑车码坯完毕直接送入隧道窑焙烧。

隧道窑只需将窑内第一窑车中的砖坯引燃，砖坯自行焙烧。产生的烟气从砖出口端向砖坯进口端输移，利用烟气热干燥后面窑车中的砖坯。前一个窑车中焙烧的砖坯将后一个窑车中的砖坯干燥、预热、引燃，用牵引车、顶车将前面窑车向砖出口端拖动，装好砖坯的窑车顶进窑内，焙烧完毕的砖被顶出窑内，循环不断地进行砖坯进窑，砖出窑，完成整个隧道窑砖坯焙烧。经过焙烧，烧结好的砖坯自行熄火、保温、降温冷却，冷却后码放于成品堆放场待售。

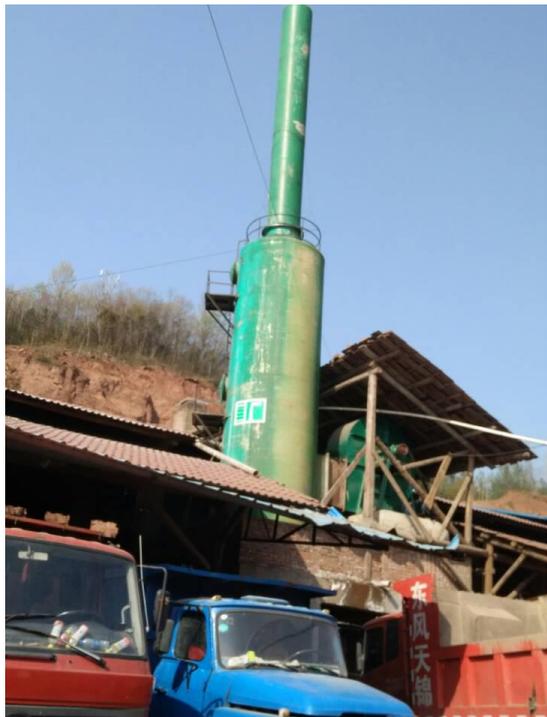
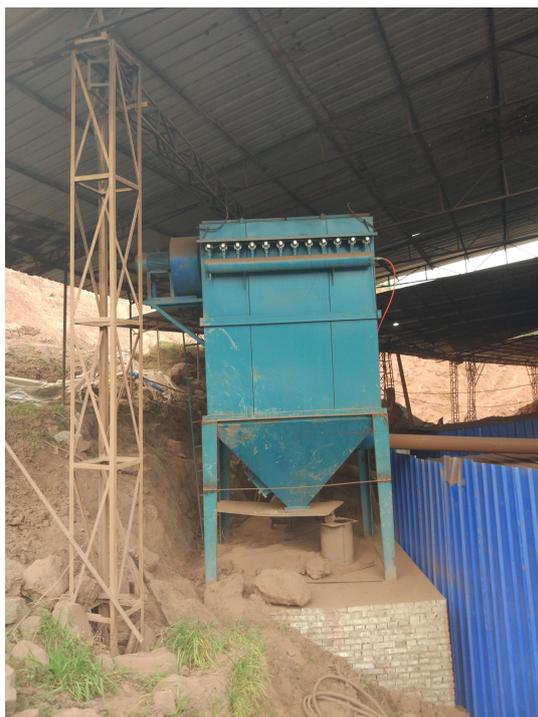
<p>脱硫塔</p>	<p>布袋除尘器</p>

处置措施：隧道窑燃烧废气经脱硫塔装置处置后由 1 根 18m 高排气筒排放；破碎工序产生的粉尘经布袋除尘器处理后以无组织形式排放，原料运输、装卸过程产生的粉尘通过在厂区内安装洒水喷淋设施，经水喷淋处置后以无组织形式排放。

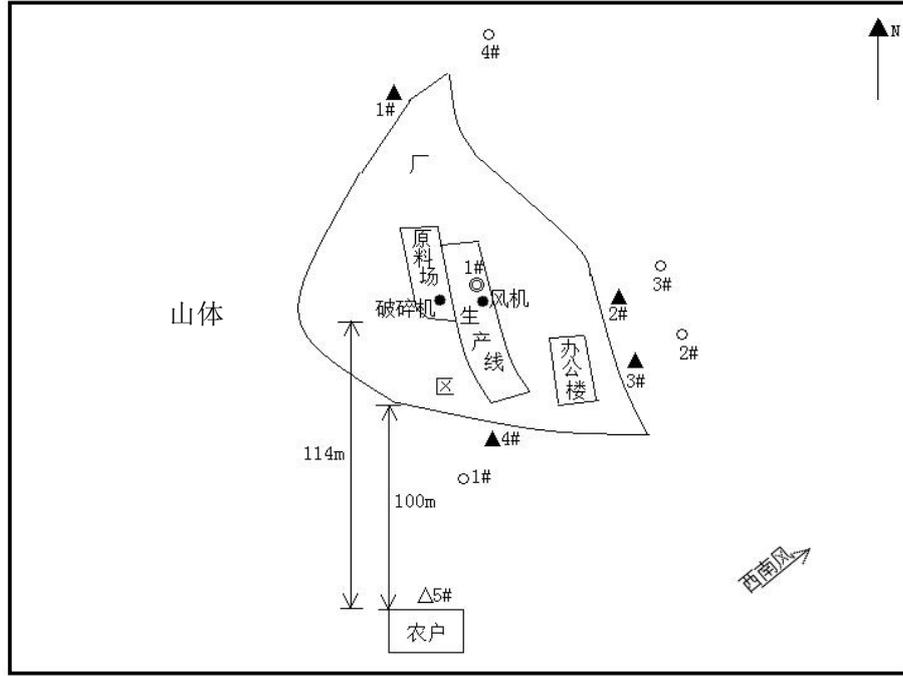
图 6-1 布点示意图 ●：噪声源 ▲：敏感点噪声检测点 ▲：其他噪声检测点 ○：无组织排放废气检测点 ◎：有组织排放废气检测点

检测结果表明：2018 年 4 月 9-10 日验收监测期间，项目厂界环境噪声昼间和夜间检测结果均满足《工业企业厂界环境噪声排放标准》（GB12348-2008）表 1 中 2 类标准要求，敏感点噪声检测结果符合《声环境质量标准》（GB 3096-1996）表 1 中 2 类标准。
