铁路沿线安全环境典型案例（公铁水并行、交汇类）

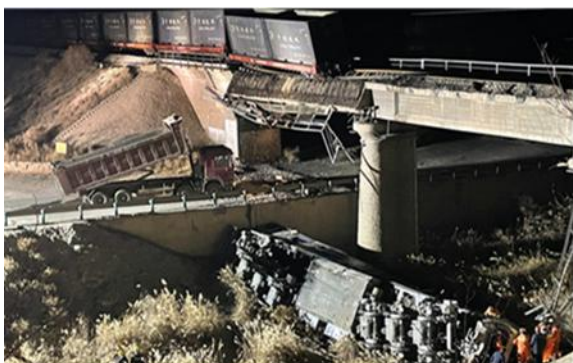
2022年3月8日，甘肃省白银市境内，一辆重型自卸货车在运行中升起的车厢碰撞红会线 K60+807 处铁路桥梁，造成该桥梁体翻转倾斜，线路变形，致通过的 DF8B 型货物列车牵引机车及机次第一位车辆脱轨坠落，造成司乘人员 3 人死亡、1 人重伤，中断行车 47 小时 38 分，构成铁路交通较大事故。追究涉事公司及相关人员、属地政府相关部门责任。

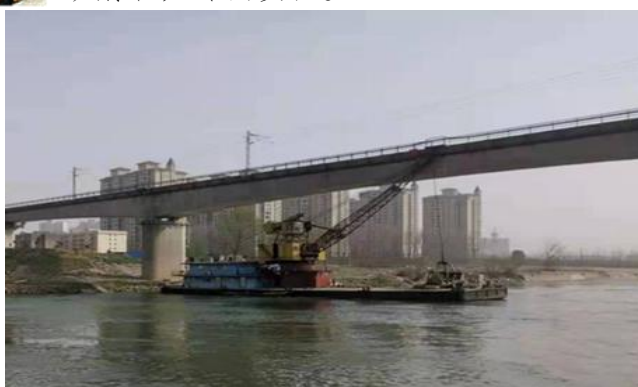
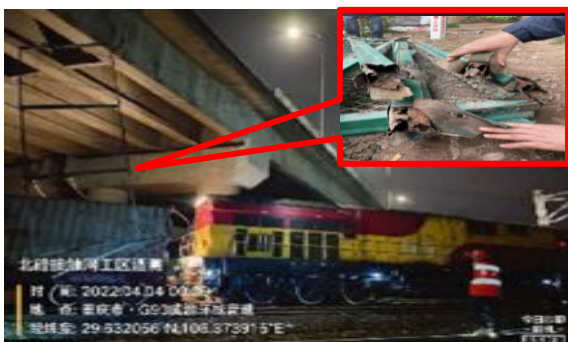
2022年3月15日，湖北省钟祥市境内，某船务有限公司一浮吊船航行至长荆线汉江特大桥处，因浮吊船吊机吊臂超过铁路桥梁孔高造成吊臂撞击铁路桥体（长荆线 K131+950 上行左侧），浮吊船吊机吊臂卡在梁体与检查台车走道间，影响客车 1 列、货车 1 列。对涉事公司行政处罚。

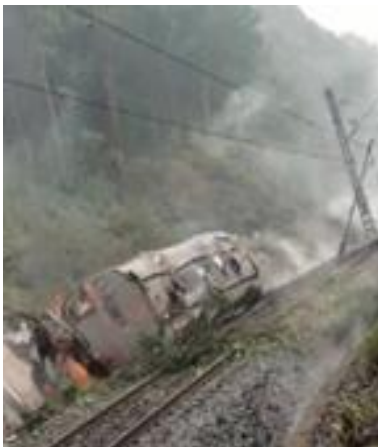
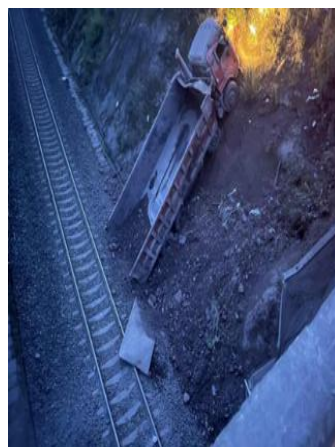
2021年1月24日，2022年4月29日，重庆市綦江区和四川省广安市境内，川黔线 K96+800 处、襄渝线 K696+028 处分别发生地方车辆冲破公路护栏坠入铁路建筑限界内，造成人员伤亡、铁路设备受损，影响列车的铁路交通事故。对涉事有关人员、公司追究刑事、行政责任。
